**(wieder) ein Juwel - unsere Kirche**

## Malerarbeiten

## Auf dem Dachboden

## **Handwerker sind da**

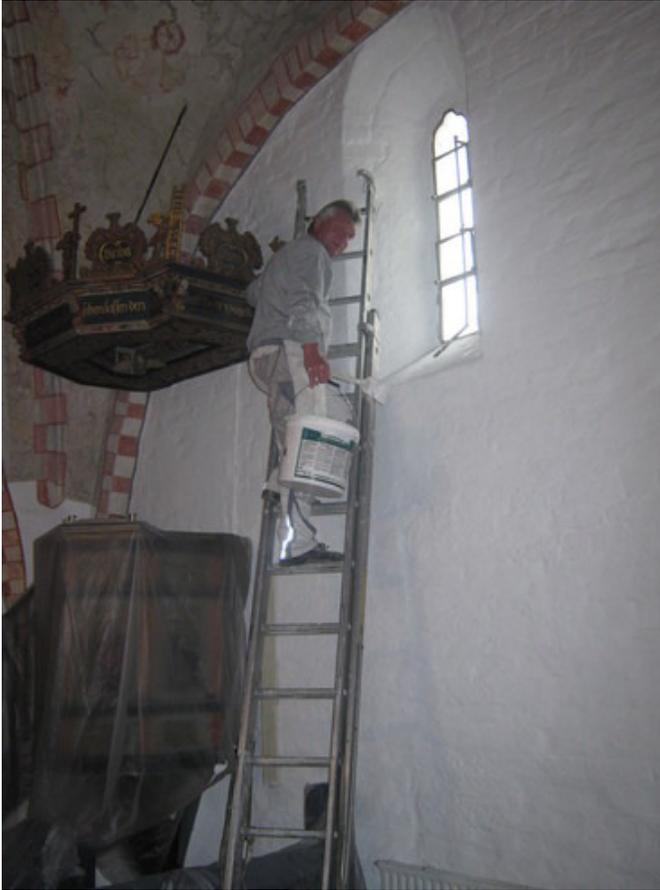
Die Bemalung der Decke darf natürlich von dem Weißen der Wände nicht berührt werden. Sorgfältig werden die Wände bis zum Rand gemalt. Und dennoch: die auch die Bemalung der Decken erscheint sehr viel deutlicher und schöner als in der Zeit, als die Wände so dunkel und unansehnlich waren.

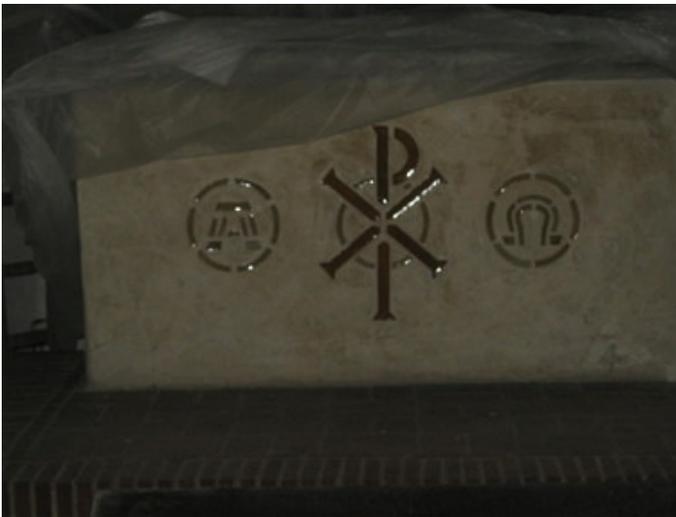
Der Altar soll auch noch wieder gemalt werden. Dabei bleiben die Symbole natürlich geschützt.

In der Mitte befindet sich ein altes Christuszeichen. Es sind die ineinander geschriebenen griechischen Buchstaben chi und rho, X und P, die zusammen den Anfang des Wortes Christus bilden. Rechts und links davon sind die beiden griechischen Buchstaben Alpha und Omega (A und O). Das ist Anfang und Ende des griechischen Alphabets, als wenn man heute von "A bis Z" sagt. Das ist bis heute ein Ausdruck für die Gesamtheit, für alles. Christus ist Anfang und Ende und alles andere dazwischen auch, will uns das Altarbild sagen.

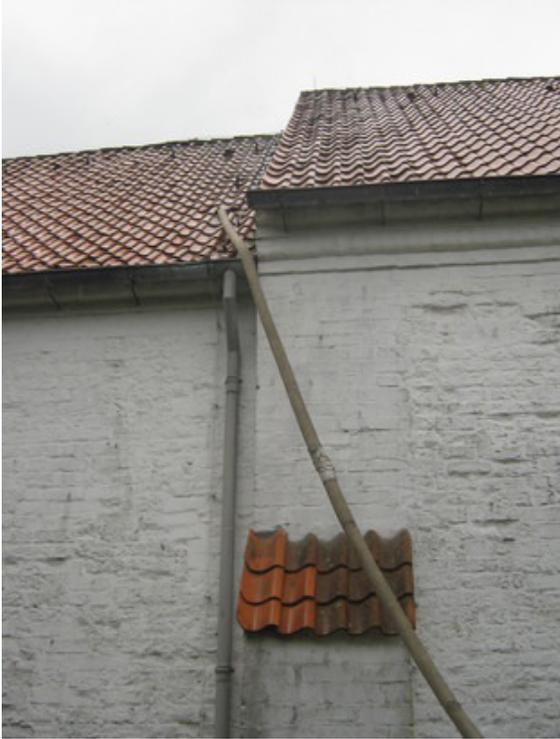
Auf dem Dachboden geht es natürlich auch weiter. Im Moment wird augenscheinlich die Isolationsschicht im Altarraum abgebaut. Der "Staubsauger", der lange Absaugschlauch kommt jetzt durch das Dach.

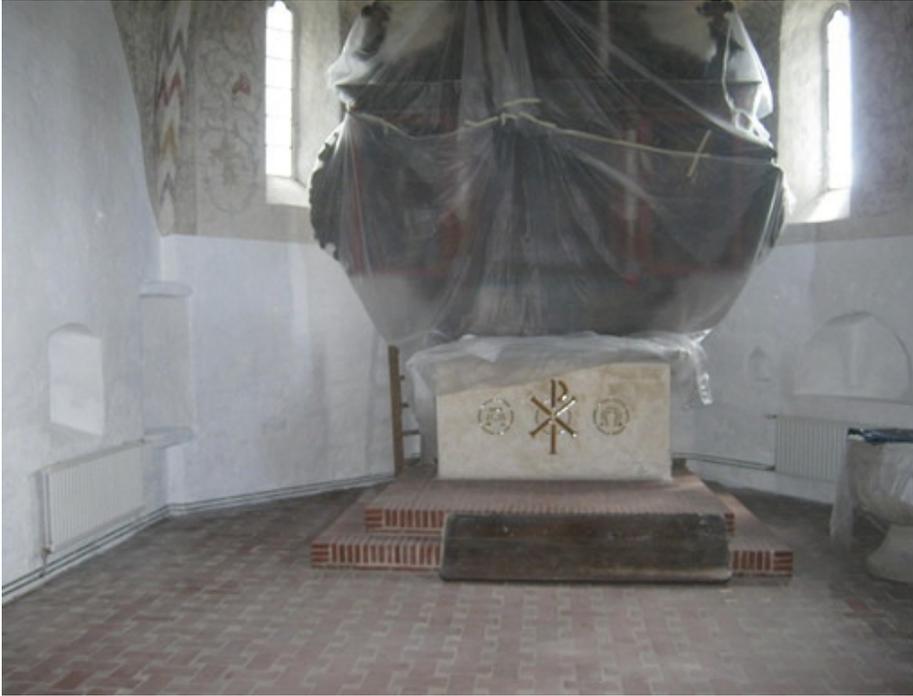
Jetzt sind die Maler schon bald fertig. Im vorderen Teil, im Altarraum fehlt nur noch der Altar selber, der einen neue Farbei bekommen soll. Das andere ist schon fertig, schön und weiß.

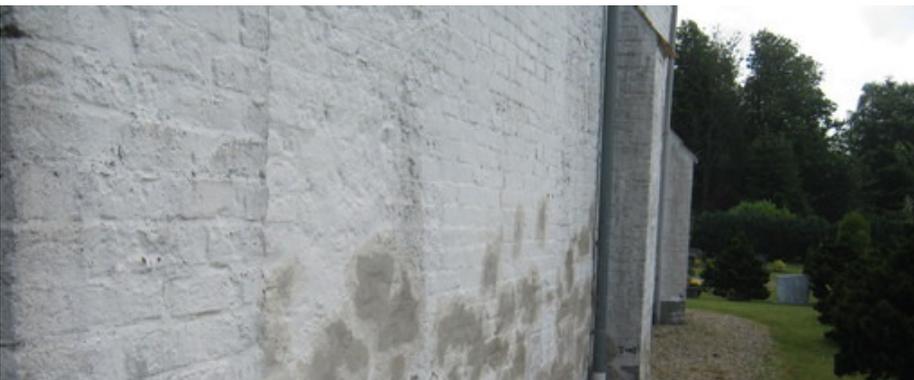
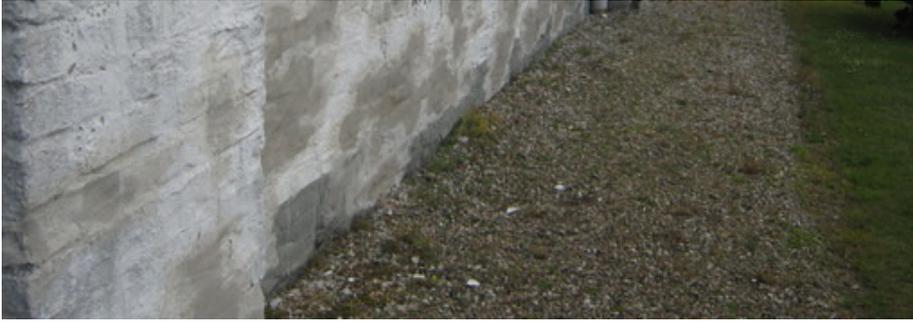
Die Nordwand unserer Kirche ist voller Löcher und schadhafter Stellen. Sie durfte nun wenigsten provisorisch ausgebessert werden, damit keine weitere Feuchtigkeit in die Kirche eindringen kann.

Eigentlich jedoch bräuchten die Außenwände unserer Kirche eine größere Maßnahme. Schadhafte Stellen müssen repariert werden, die alte Farbe höchstwahrscheinlich beseitigt werden und dann

müsste sie neu gemalt werden. Das übersteigt im Moment die finanziellen Möglichkeit. Wir hoffen im Grunde, dass in irgendeiner naher Zukunft gelingen kann!

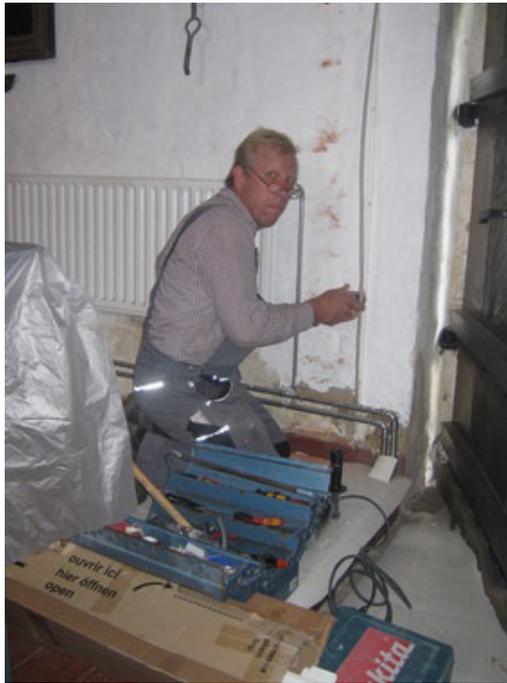
Der Lichtschalter für die Beleuchtung der Kirche wird vom Turm in den Kircheninnenraum verlegt. Bisher konnte man in der Kirche die Lichtanlage nur vom Turm aus bedienen.

Der Uphusumer Elektriker Volker Juhl machte diese Arbeit

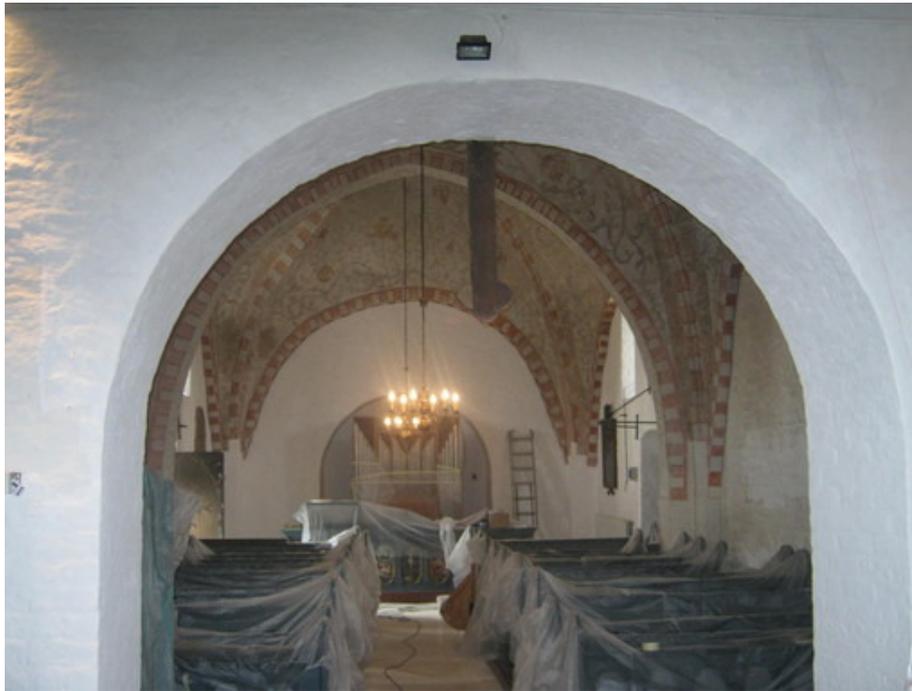
Wer weiß, wie dieser Anblick sonst aussah ... wie fleckig und kaputt, der wird sich freuen.... Hoffentlich hält das alles ein bisschen lange!

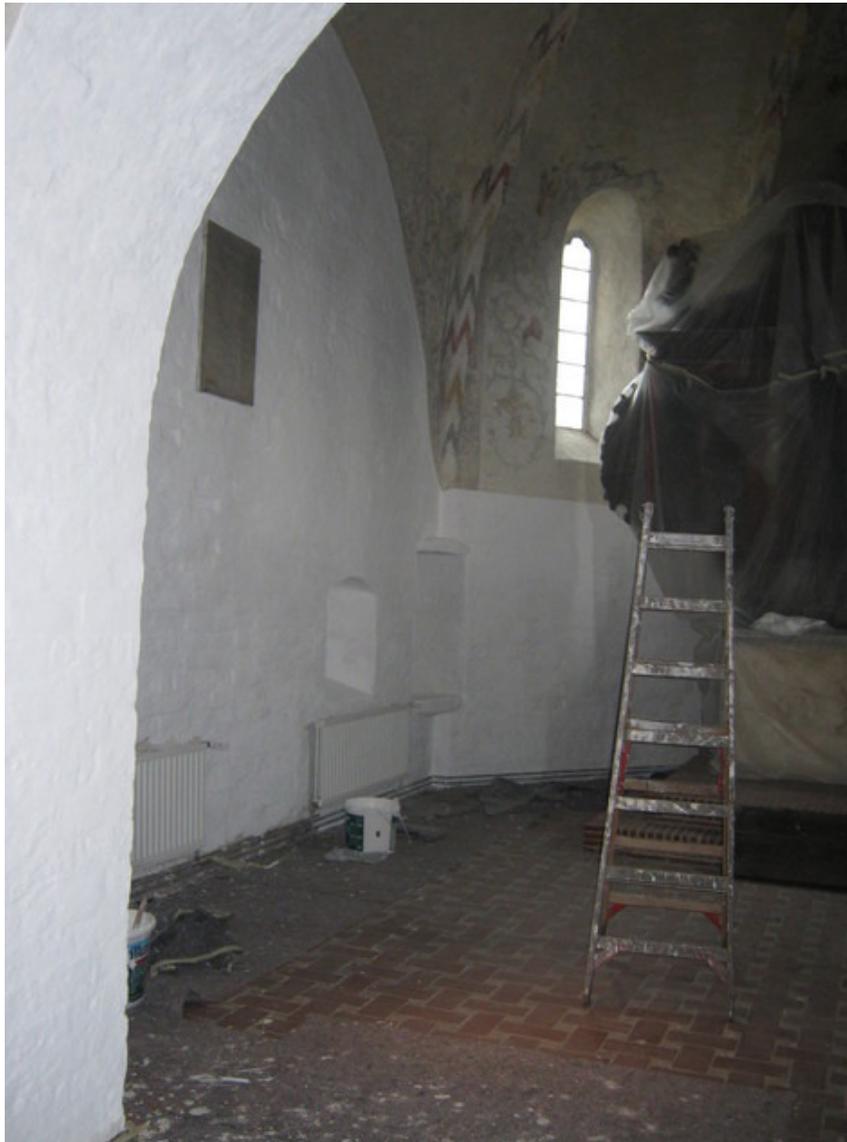
Die Apsis wir wieder weiß!

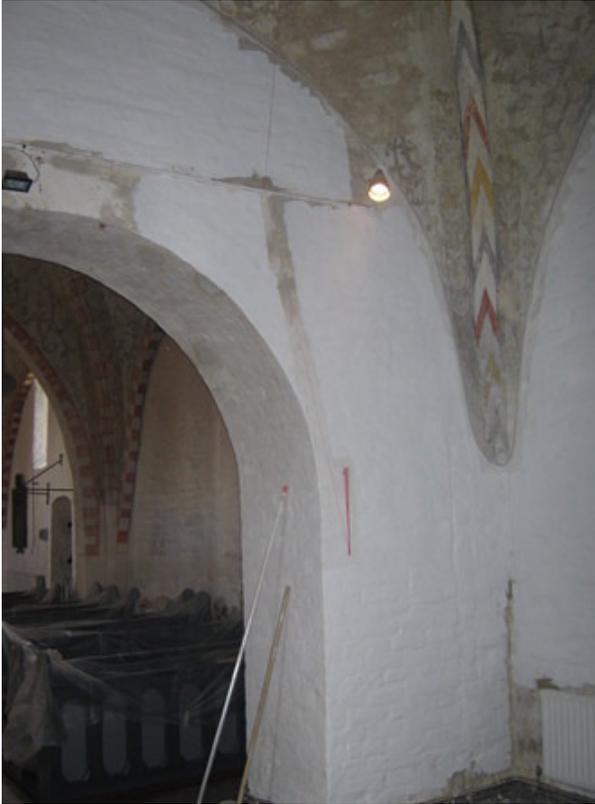
Am vierten Tag dieser Baumaßnahme kann man schon mehr sehen. Im Kircheninnenraum haben wir echte Fortschritte. Die Kirche wirkt insgesamt schon viel weißer und heller und einige Wände sind schon wirklich bearbeitet worden. Sogar der Torbogen an der Apsis (Altarraum) ist schon ansehnlicher geworden.

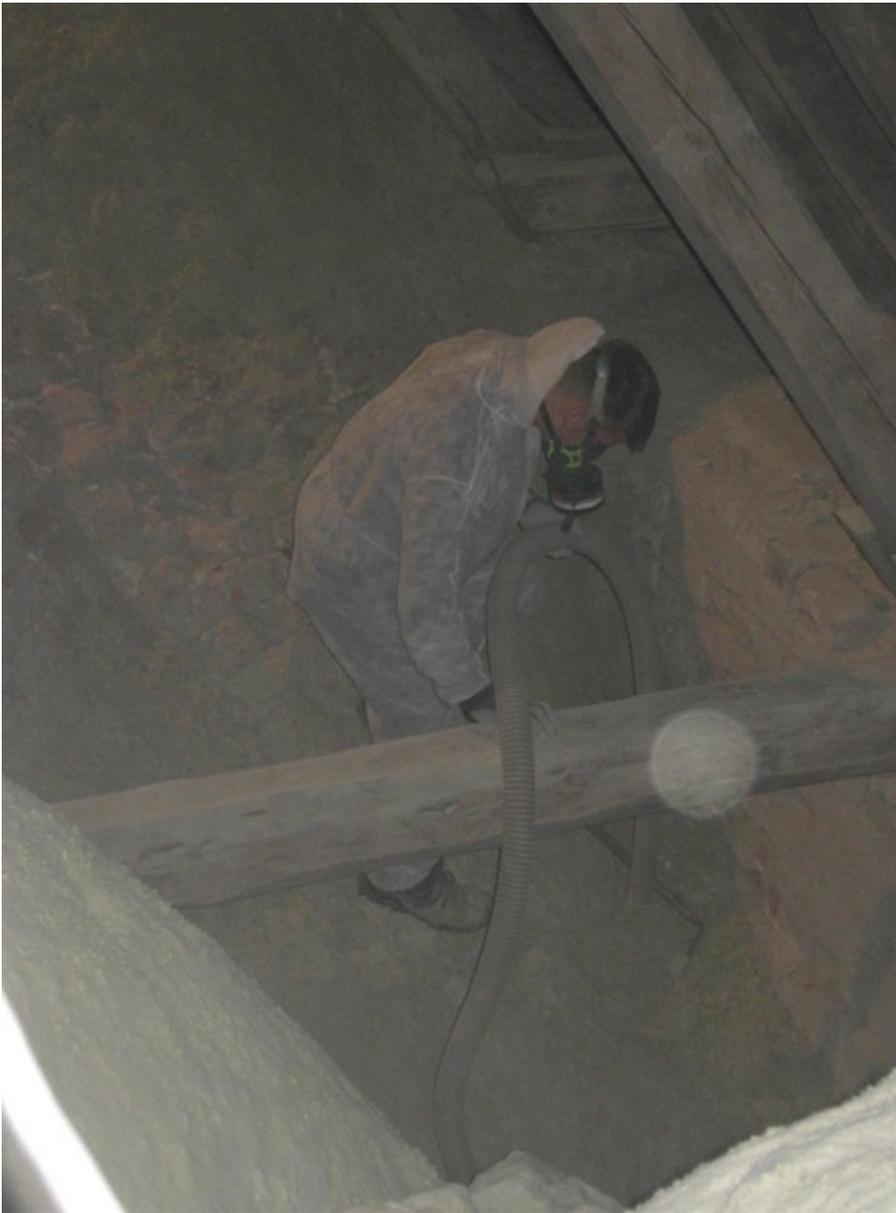
Bei dem Entdämmungsarbeiten auf dem Dachboden benutzen die beiden Mitarbeiter jetzt schon eine ausgewachsene Gasmasken um sich zu schützen. "Besser ist es!" Niemand weiß, was sich alles in diesem alten Dämmstoff befindet. Jedenfalls hat das Material auch Glasanteile. Mir stockt der Atem, wenn ich nur kurz dort oben bin. Darum bin ich froh, dass die Firma jetzt solche Sicherheitsmaßnahmen getroffen hat.

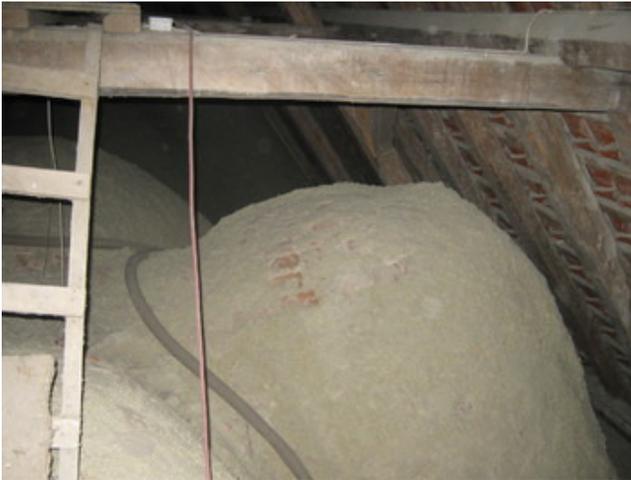
Die Kuppeln sehen von oben ein bisschen wie Dinosauriereier aus und waren ca. 10 cm mit Isulationsmaterial bedeckt.

Vor ca. 20 - 30 Jahren wurde als Wärmedämmung Isulationsmaterial auf dem Dachboden der Braderuper Kirche aufgebracht. Das hat auch funktioniert. Nur wurde nicht nur die Wärme gehindert, den Raum zu verlassen, sondern auch die Feuchtigkeit. Und das war schlecht! Die Kirche wurde im Laufe der Jahre immer feuchter und das Isulationsmaterial auch. Damit sich das Klima in der Kirche ändert, muss - so ist jedenfalls unsere Hoffnung, das Isulationsmaterial abgetragen werden. Das ist noch einmal ein mühsamer, schwieriger und auch teurer Prozess.

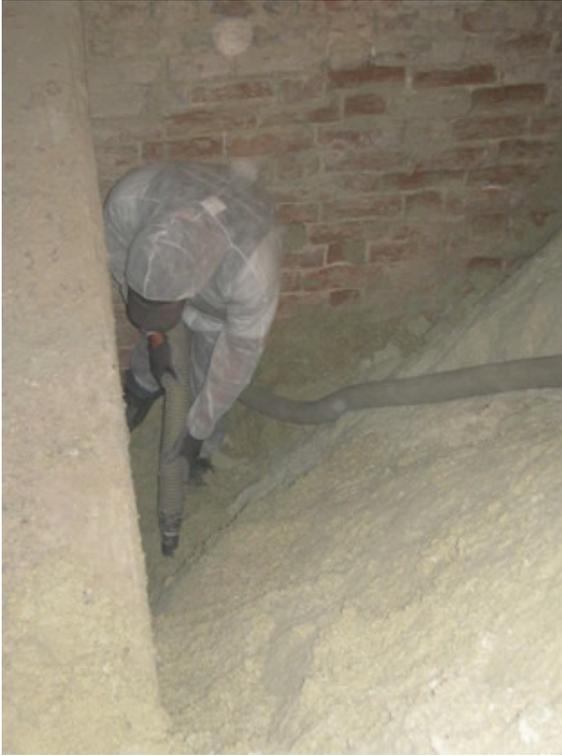
Fast wie mit einem riesigen Staubsauger saugten die Mitarbeiter des Zimmereibetriebes die Isolation ab.

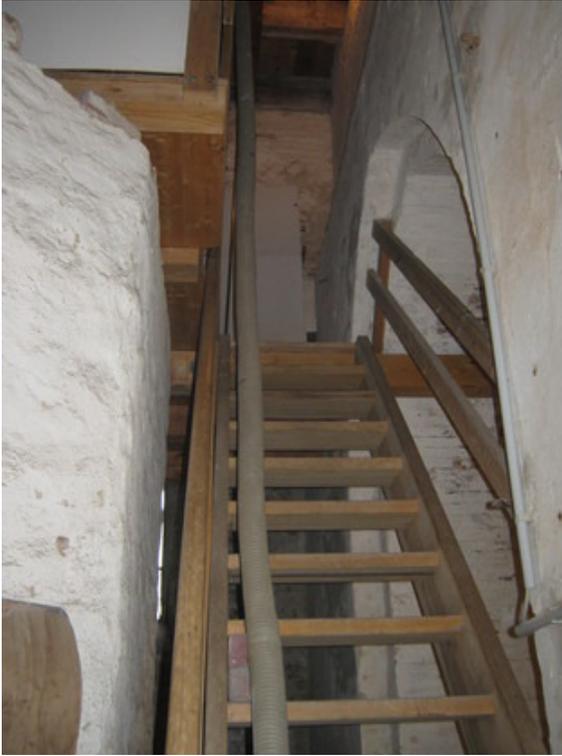
Über Rohrleitungen wurde das Material abtransportiert.

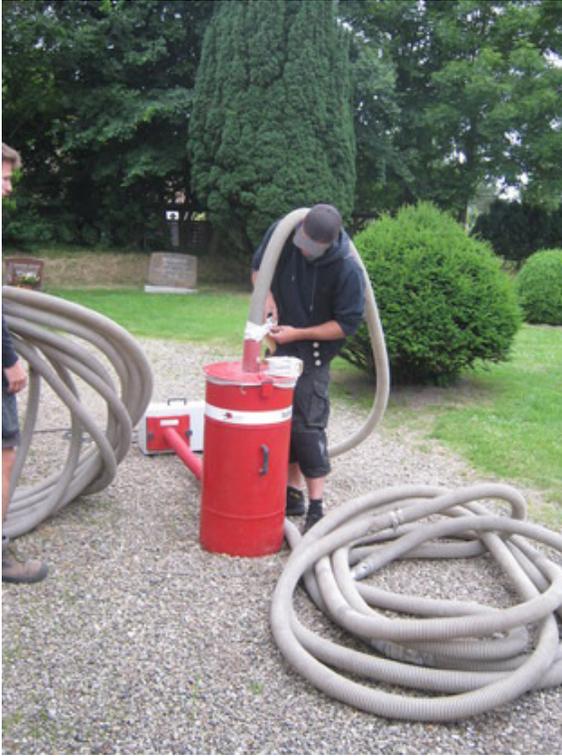
Vor der Kirche steht das Absauggerät.

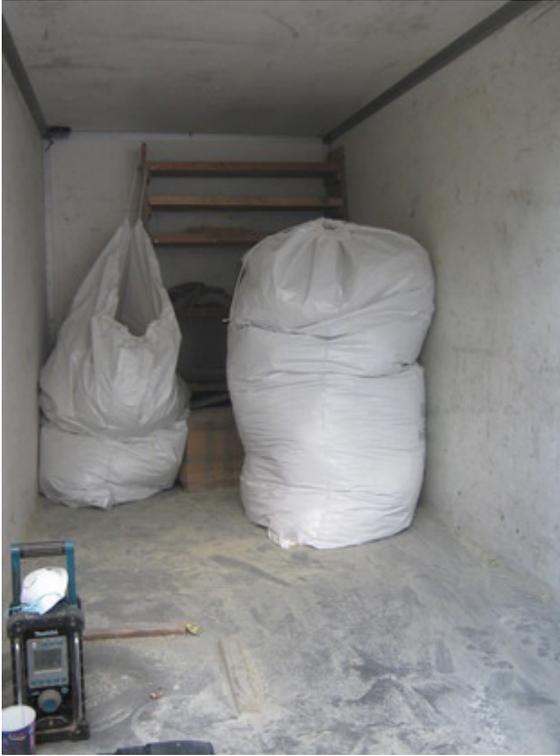
In diesen Säcken wird das Isolationsmaterial abtransportiert, das vom Dachboden der Kirche entfernt wurde. 4 - 5 solche Säcke werden am Tag voll.

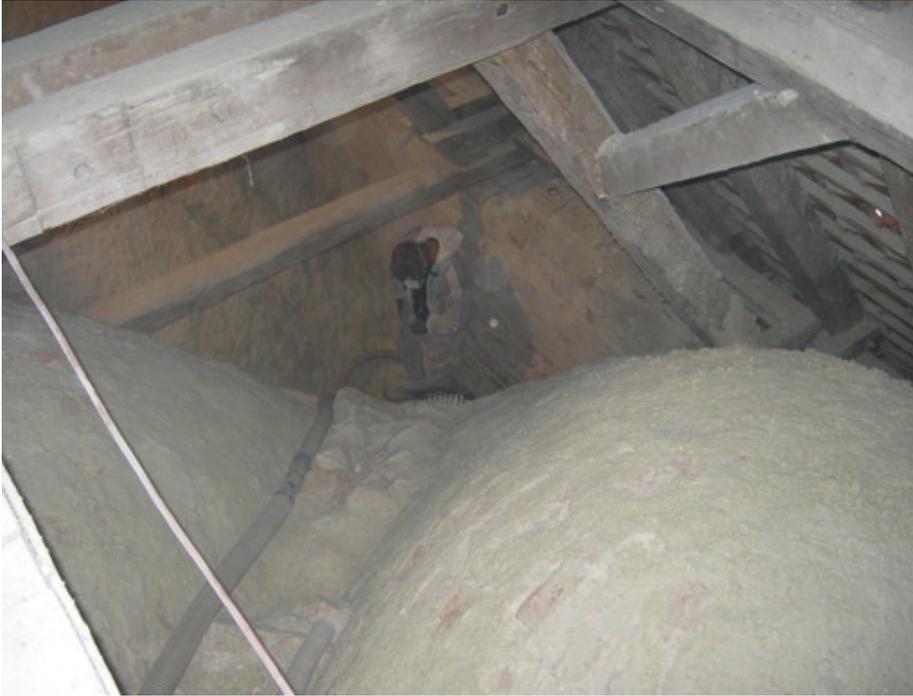
Hier sehen Sie noch einmal ein Bild der Arbeiten auf dem Kirchendach. Der Mitarbeiter der Zimmereifirma wirkt zwischen den Kuppeln ein bisschen wie ein Höhlenforscher. Er muss Schutzkleidung tragen, weil es dort sehr staubig ist. Ich habe jede Menge Hochachtung vor den Männern, die diese Arbeit leisten.

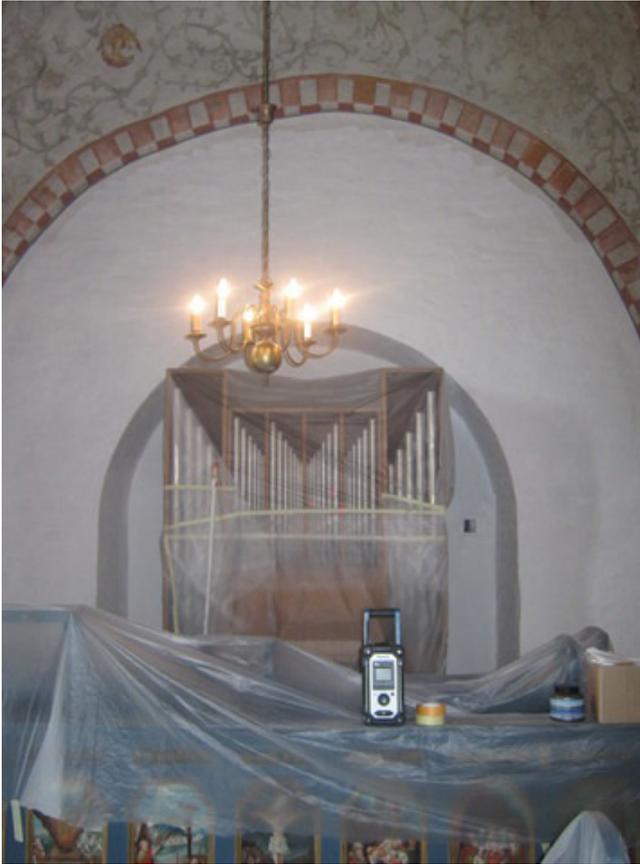
Heute Mittag war ich in der Kirche. Die Hinterwand, die Wand bei der Orgel also ist schon weitgehend gestrichen und weiß und wirkt wie neu. Das ist wirklich schön und ich kann ahnen, wie es werden wird. Dafür kann man wirklich dankbar sein.

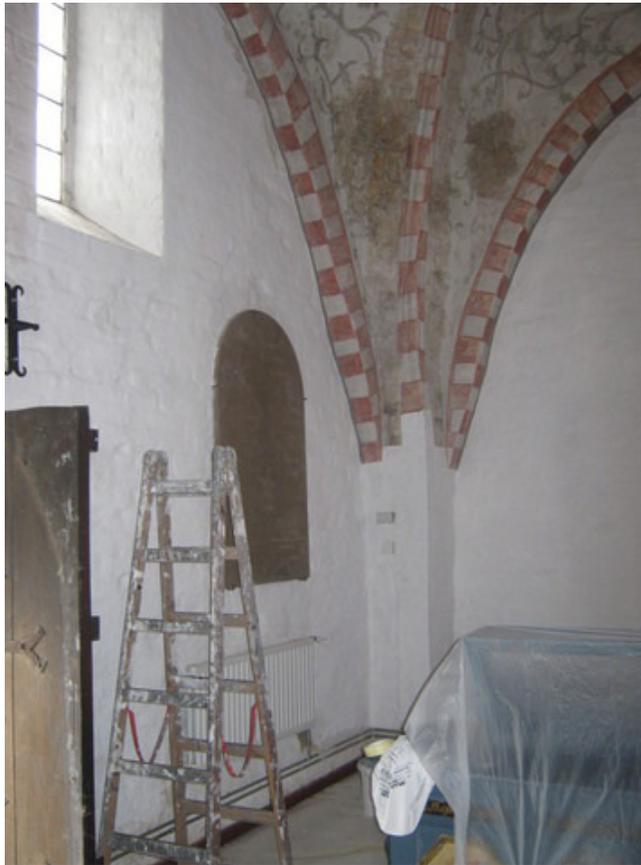
Auch diese Ecke sah immer so schlimm aus! Und jetzt .... eine wirkliche Freude!

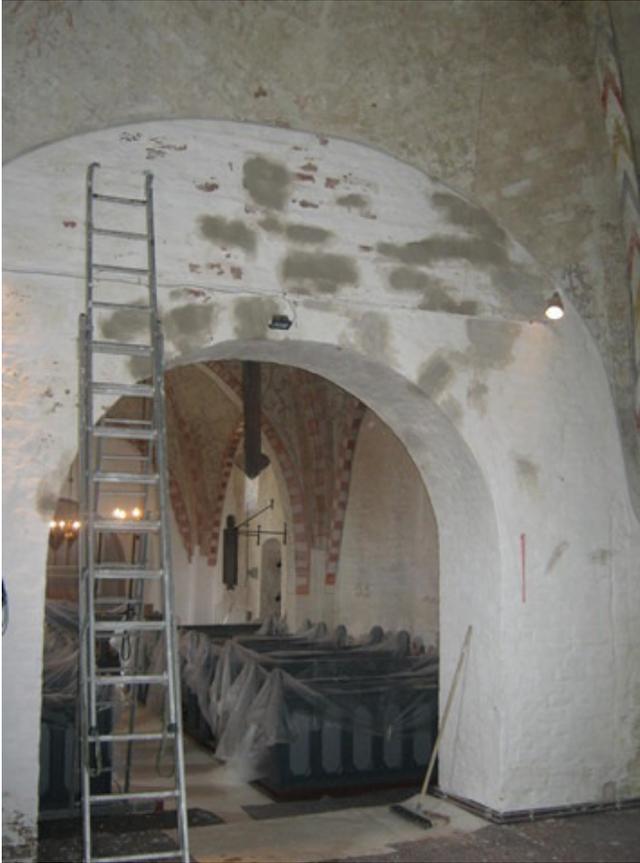
Im Altarraum, in der sogenannten Apsis sind jetzt die meisten Schäden ausgebessert.  
Sicherlich wird auch dort bald gemalt.

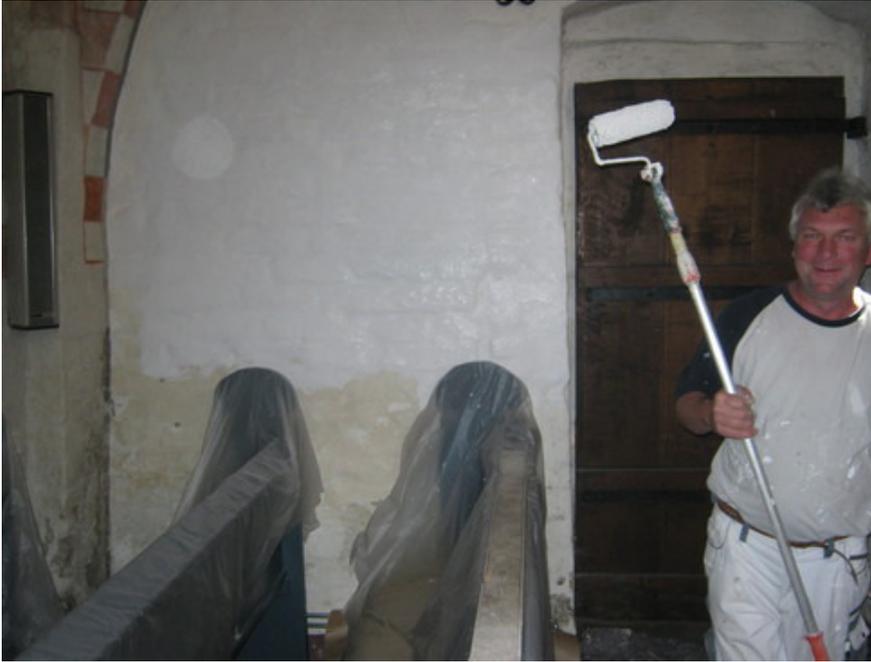
Auf dem Bild kann man gut sehen, wie es vorher war und wie es werden wird.

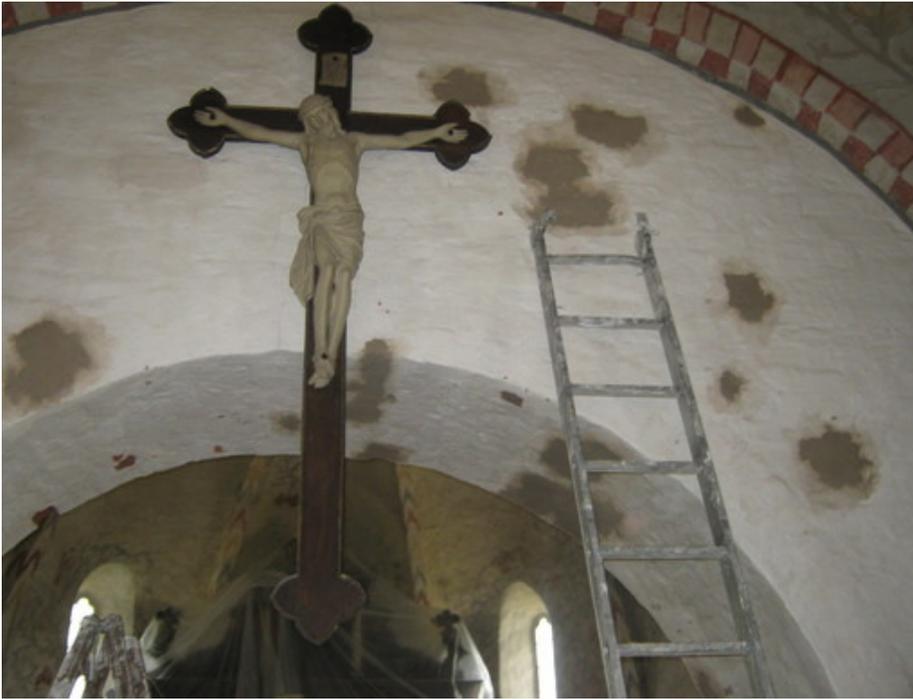
schon bearbeitete Flächen an der Wand.

Die Maler bereiten die Wände vor. Weil der Anstrich keine Sanierung sein kann, sondern erst einmal ein Opferanstrich, um die Atmosphäre in der Kirche zu verbessern, werden die Wände hart abgerieben, so dass alles lose Material herunterkommt. Die Stellen, die schon gar keine Farbe mehr hatten, werden grundiert und vorbereitet.

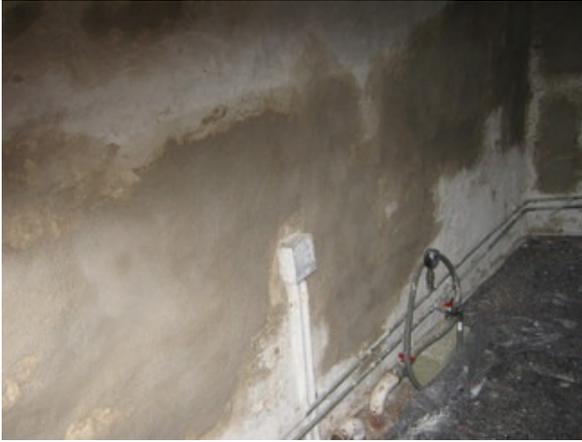
Hinter dem Altar war es besonders schlimm und große Flächen von der Farbe befreit.

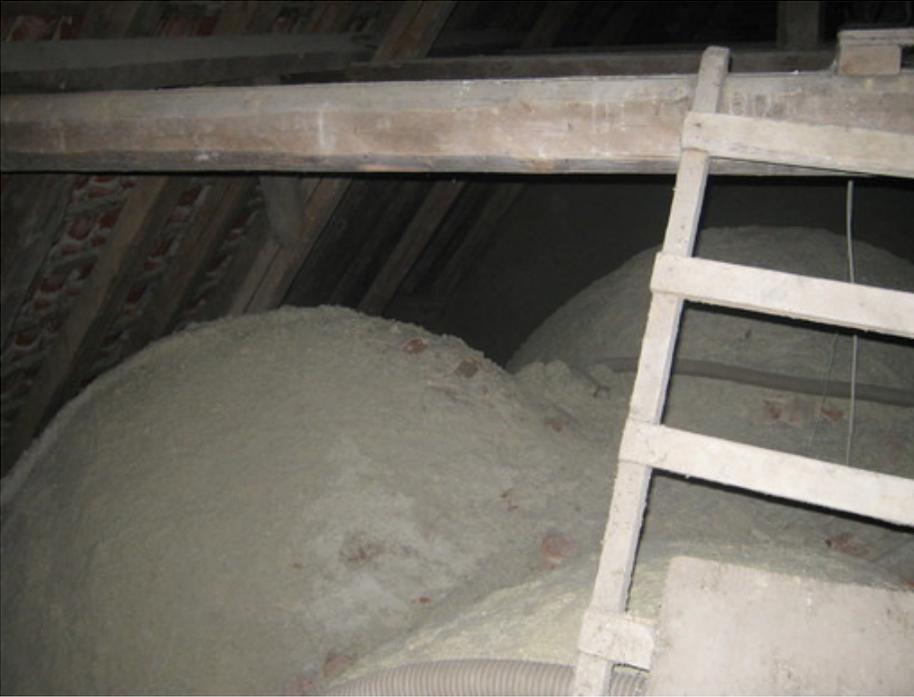
Die Isolationsschicht wird entfernt. Das geschieht sozusagen mit einem großen, mächtigen Staubsauger. Es ist eine wirklich schwere und staubige Arbeit, die die Mitarbeiter der Firma dort machen. Sie haben meinen ganzen Respekt.

Die Kuppeln auf dem Dachboden der Braderuper Kirche sind mit einer ca. 10 cm dicken Isolationsschicht bedeckt. Diese Schicht muss entfernt werden. Sie verhindert, dass Feuchtigkeit aus der Kirche entweicht.

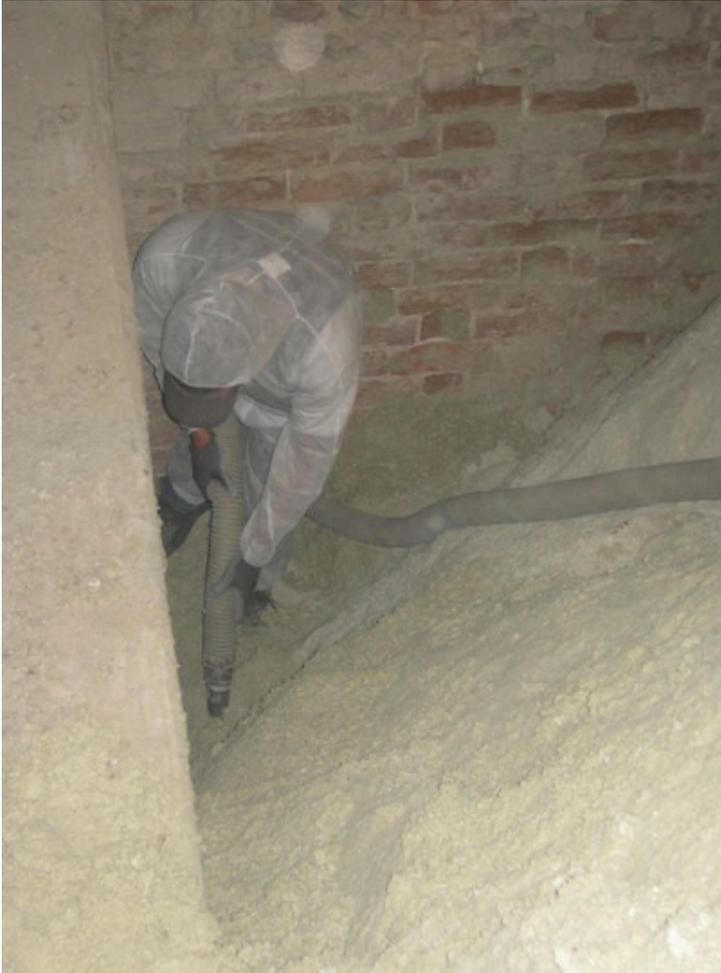
Dann wird das Isolationmaterial mit einem Rohrleitungssystem nach draußen befördert, in Säcke verfüllt und an eine Entsorgungsfirma übergeben.

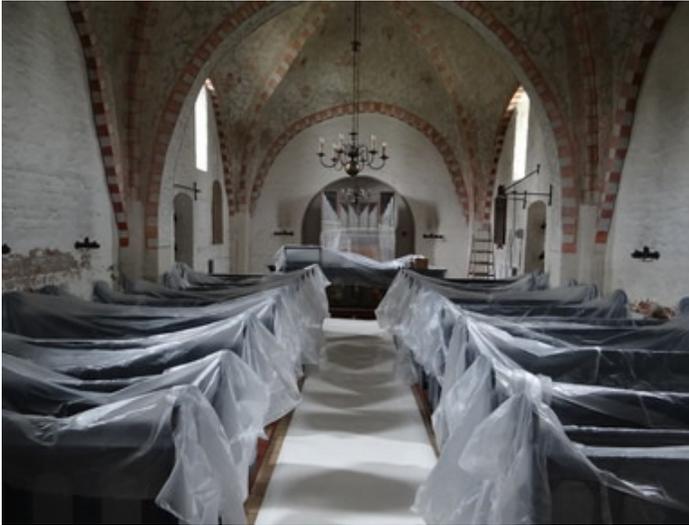
Eben bekam ich noch ein Bild vom eingepackten Innenraum der Kirche.

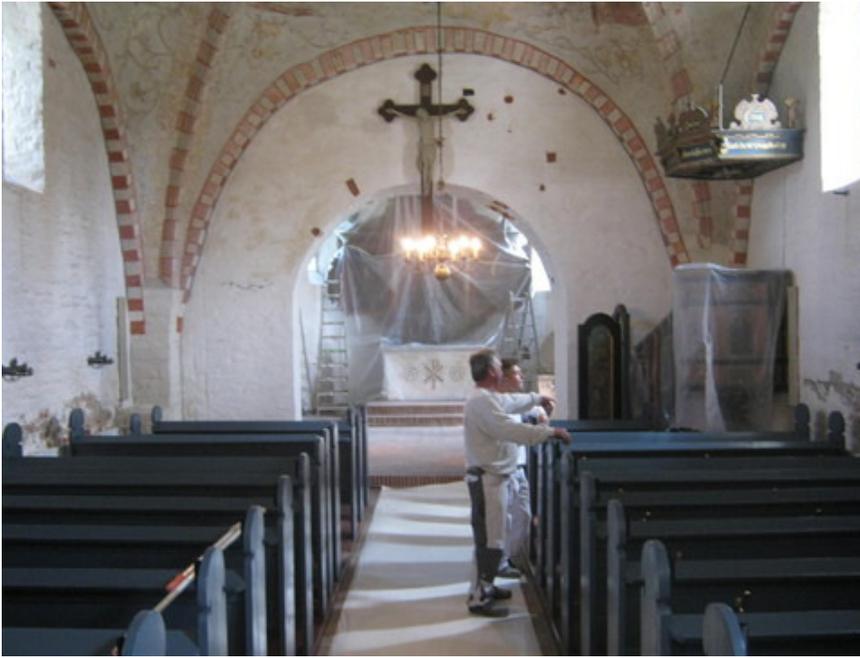
Der Altar und andere wertvolle Einrichtungsgegenstände waren schon eingepackt, als ich am frühen Nachmittag noch einmal in die Kirche kam.

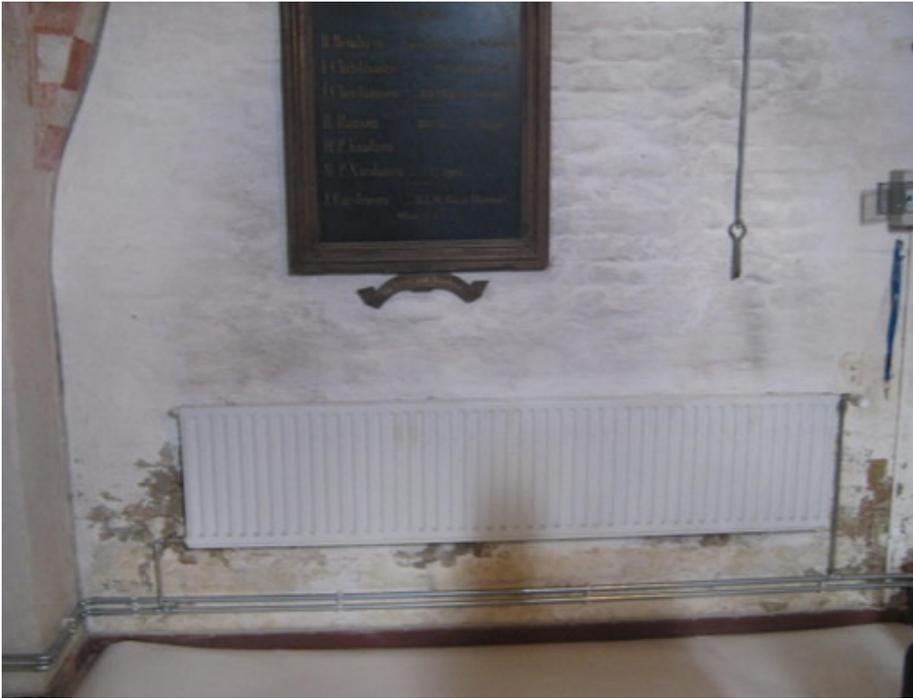
Wenn die Bänke von der Wand gerückt sind, sind die Schäden deutlich zu sehen!
